別図Ⅱ-1 入山沢検討区間全体図

別図Ⅱ-2 ルート想定図

別図Ⅲ-1 逆瀬川検討区間全体図

別図IV-1 赤谷川検討区間全体図

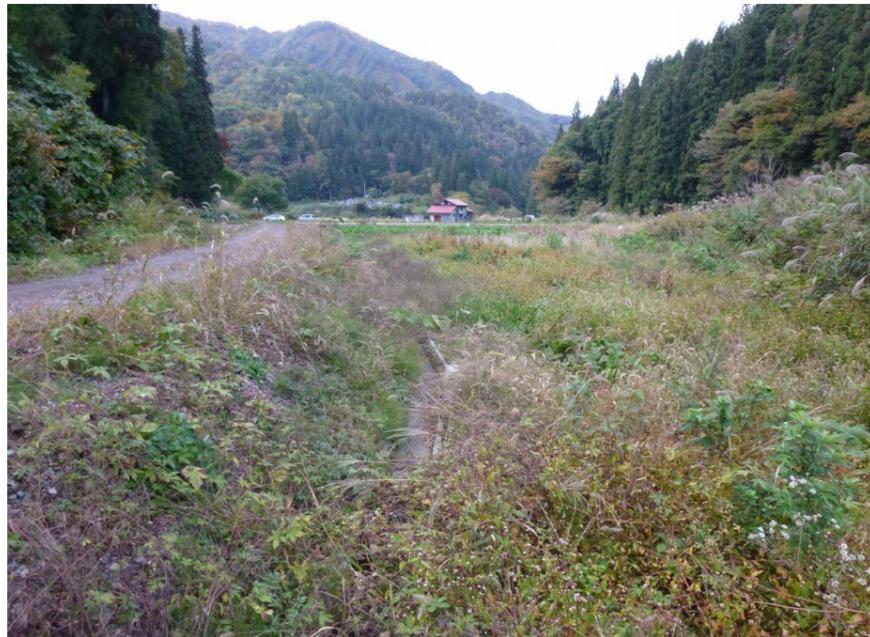
写真2 この付近で道路が入山沢を離れる。水圧管は写真右手の堤防に沿って敷設することを想定した。

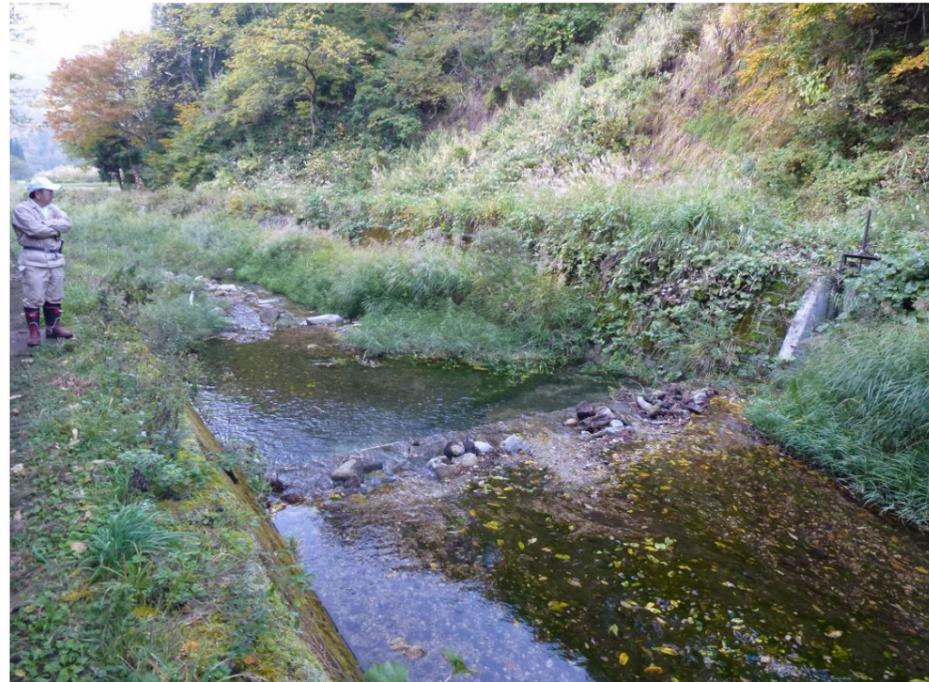
写真1 地点③付近の農業用水取水堰堤。ここで兩岸の用水路に取水し、発電所付近の水田を潤している。発電所の取水が灌漑用水に影響

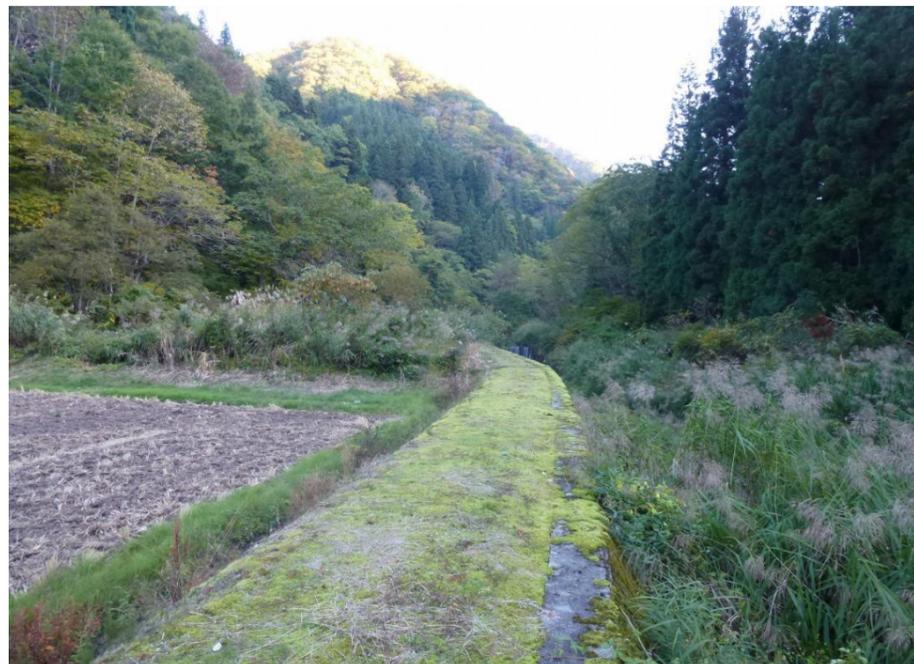
写真2 地点⑤にある水田の最上流部。写真にわずかに写っている堰堤から右岸に取水している。この水田への影響も写真1と同様である。

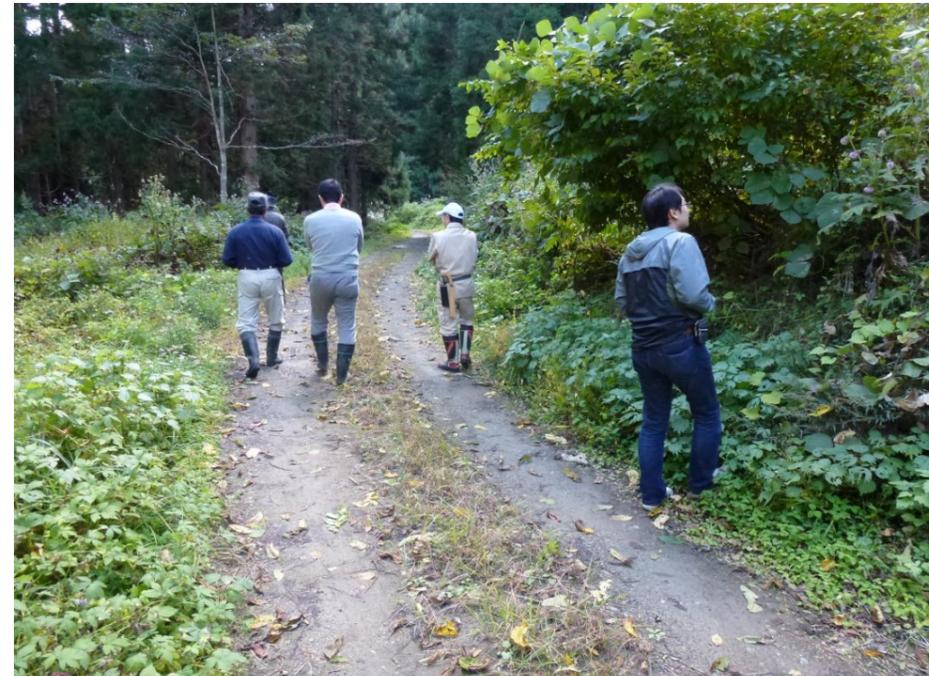
写真1 ④～⑥間の林道はこのように感じで、道も山側斜面も安定しており、水圧管の敷設に特段の支障は見られなかった。水路延長が長くなるので、できる限り敷設工事費を安くする工夫が必要である。地点④では鎖で一般車の進入を禁止している。

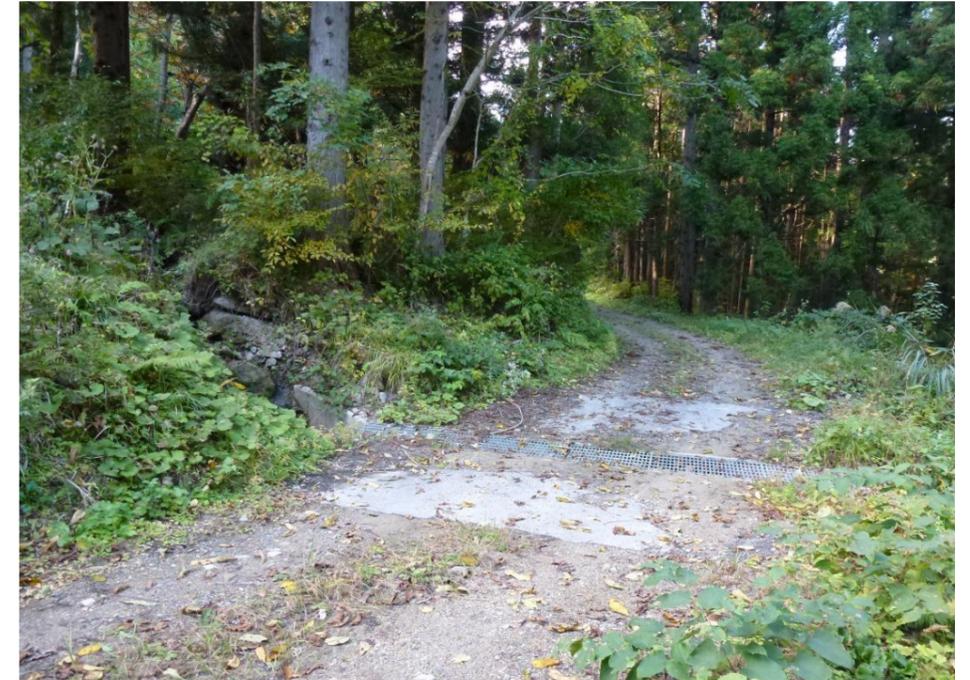
写真2 小支流が流れ込む部分が数か所ある。工事費を抑えつつ上手に迂回する必要がある。

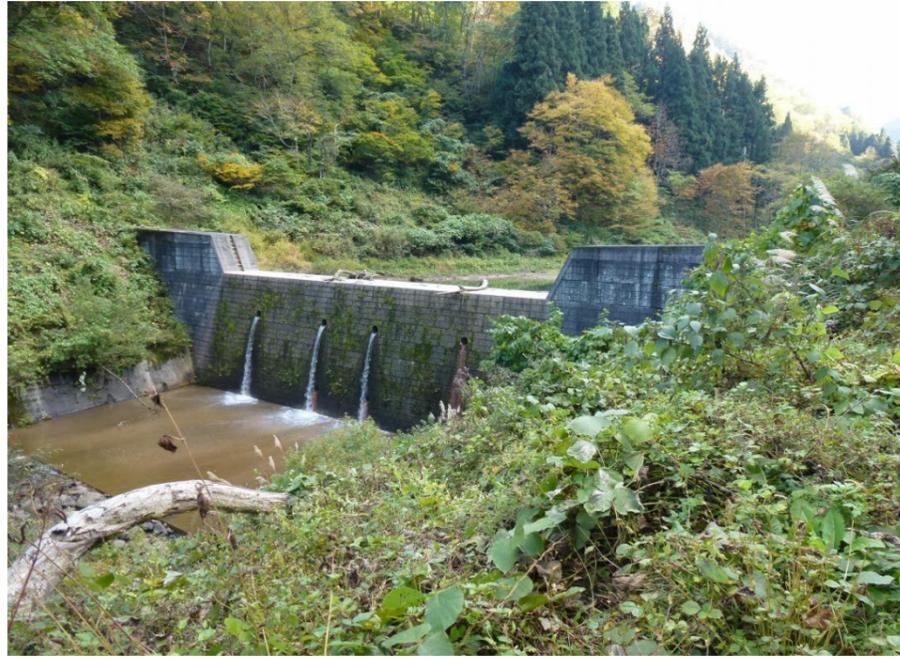
写真1 取水を想定する堰堤のうちの下流側に位置する⑥。左岸側（写真向かって右）の袖に穿孔し、沈砂池兼上水槽を建設することを想定する。道路と河川間のスペースがやや狭い。水抜き穴を塞ぐ工事も必要になる。

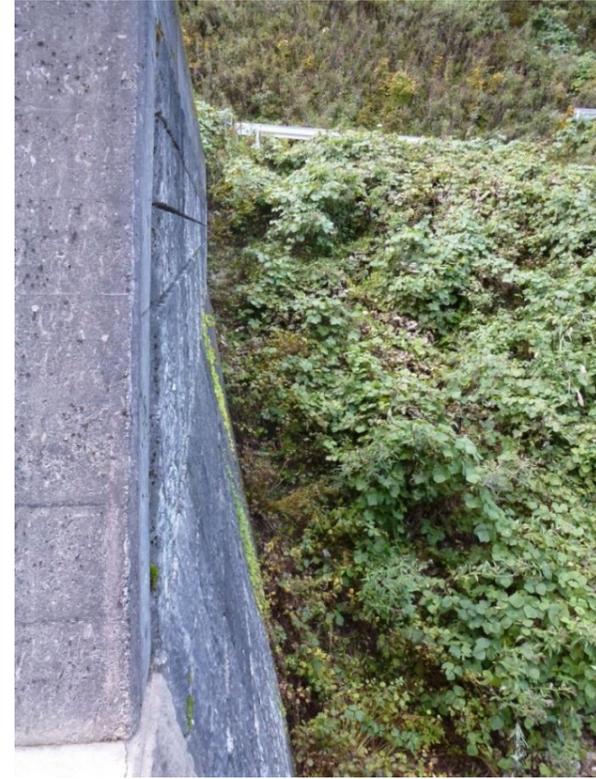
写真2  
堰堤左岸下流側の袖部分。上に林道のガードレールが見える。このスペースに沈砂池兼上水槽を建設する想定である。

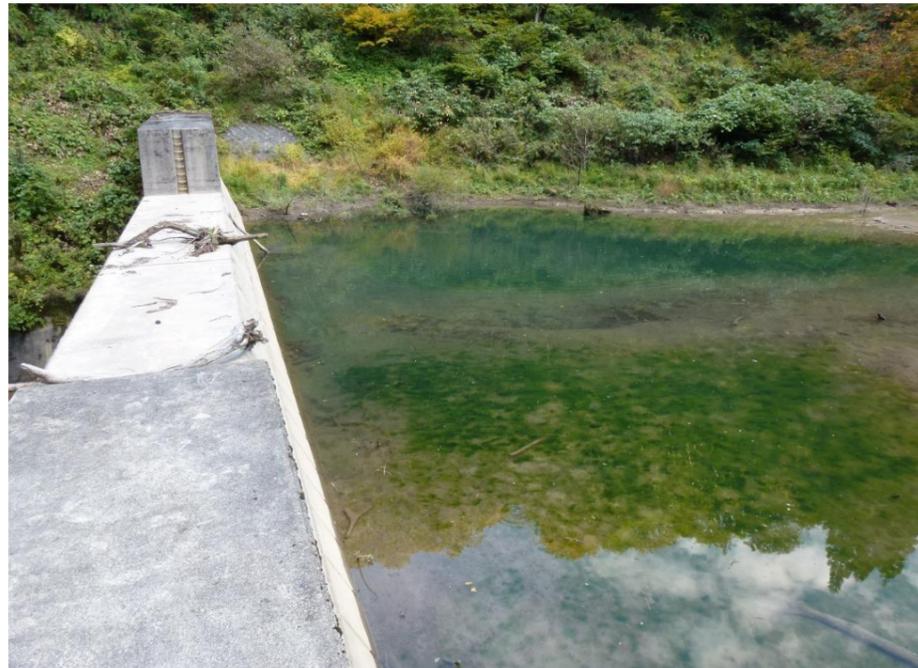
写真3 堰堤左岸側の上流部。満砂にいたっておらず湛水している。堰堤への穿孔や、建設時・建設後の浚渫工事をどうするかといった検討が必要になる。

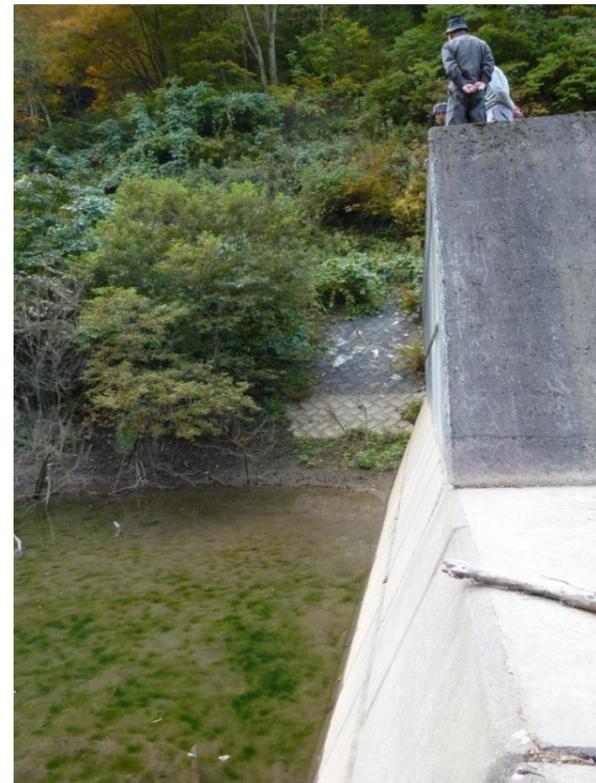
写真4  
堰堤左岸上流側の袖部分。工事・浚渫用重機の下ろし方などの検討が必要である。

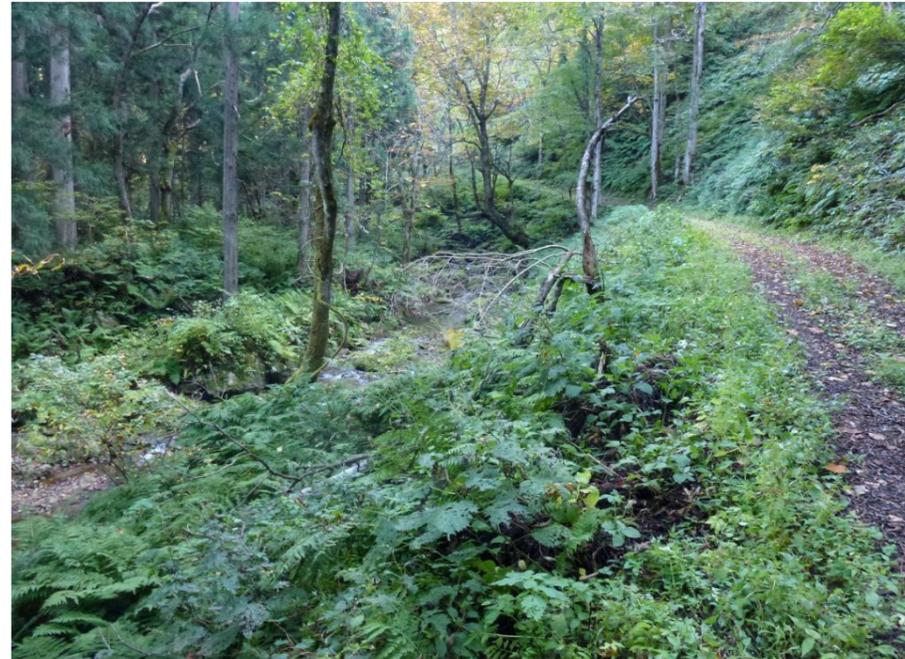
写真1 堰堤⑥から100mほど上流の林道と河川の状況。林道と、山側斜面の状況に大きな変化はなく、堰堤⑦までの間も水圧管の敷設に特段の支障はないと考えられる。

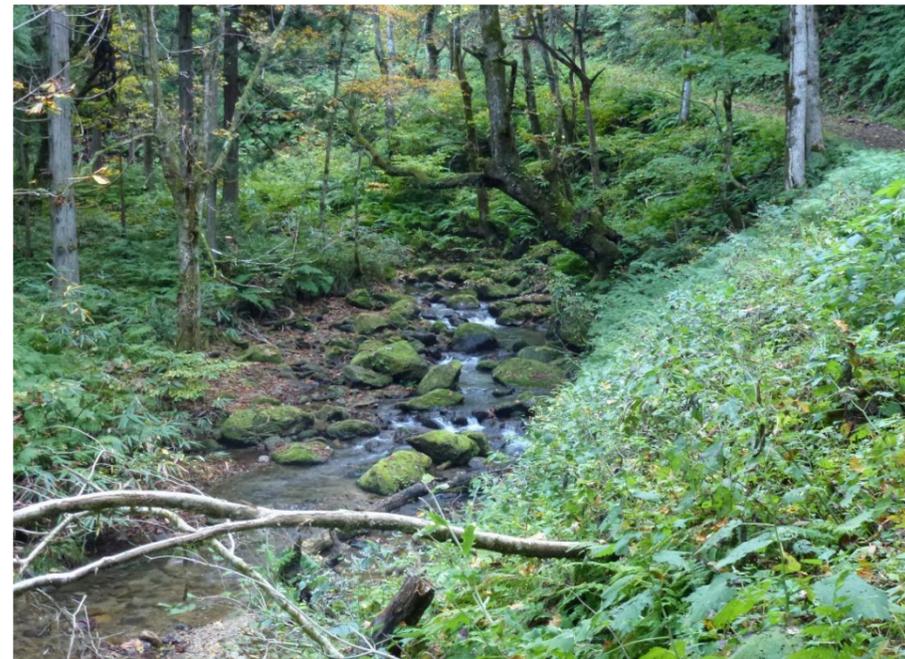
写真3 写真1付近の河川の状況。谷が浅いのは堰堤が影響していると推測される。大きな岩が転がっているため、豪雨の際の崩落や落石には注意が必要である。ただし岩には苔が生え水際まで植物が繁茂しているため、大量の土砂や大岩を出すほどの豪雨はまれであるとも推測される。

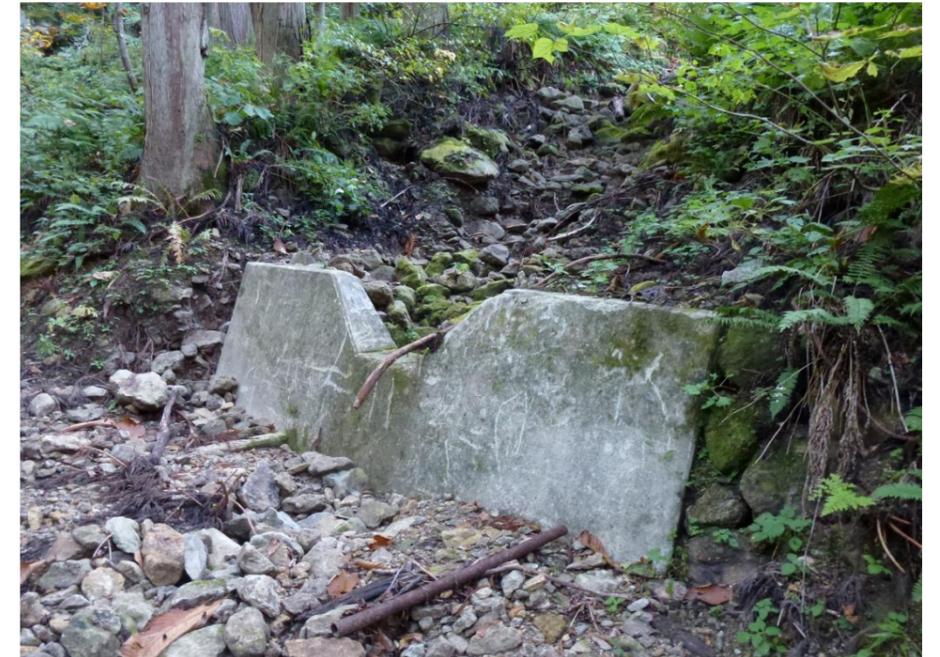
写真2 入山沢に流入する支流の一つ。このような地点は大雨の際に土砂が出るので、水圧管敷設にあたって注意が必要である。

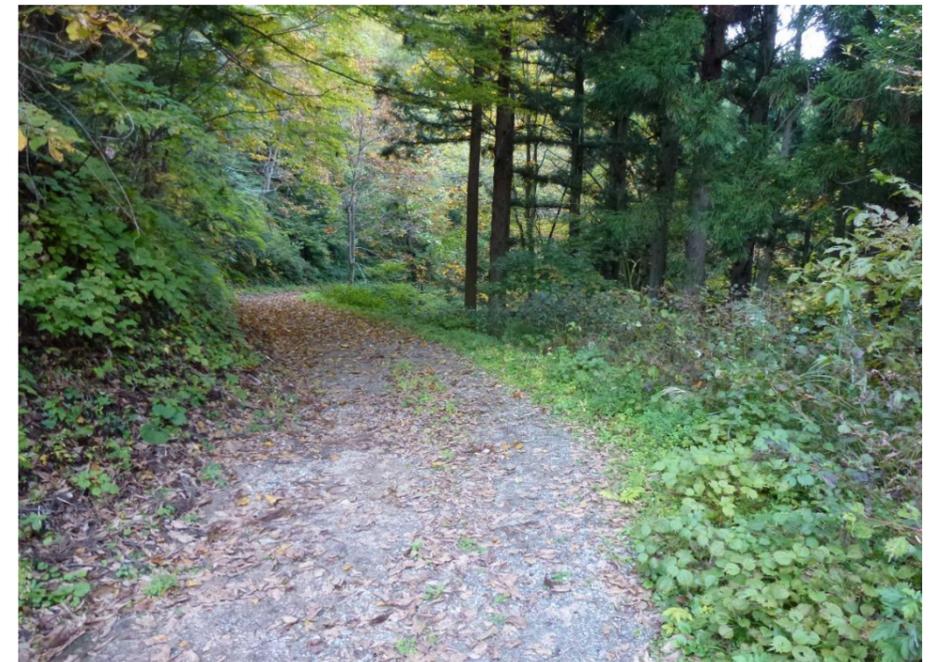
写真4 堰堤⑦付近の林道。④～⑦までの全域を通じて林道周辺の状況はこのように安定しており、工事車両の進入や水圧管の敷設に大きな障害は見られなかった。

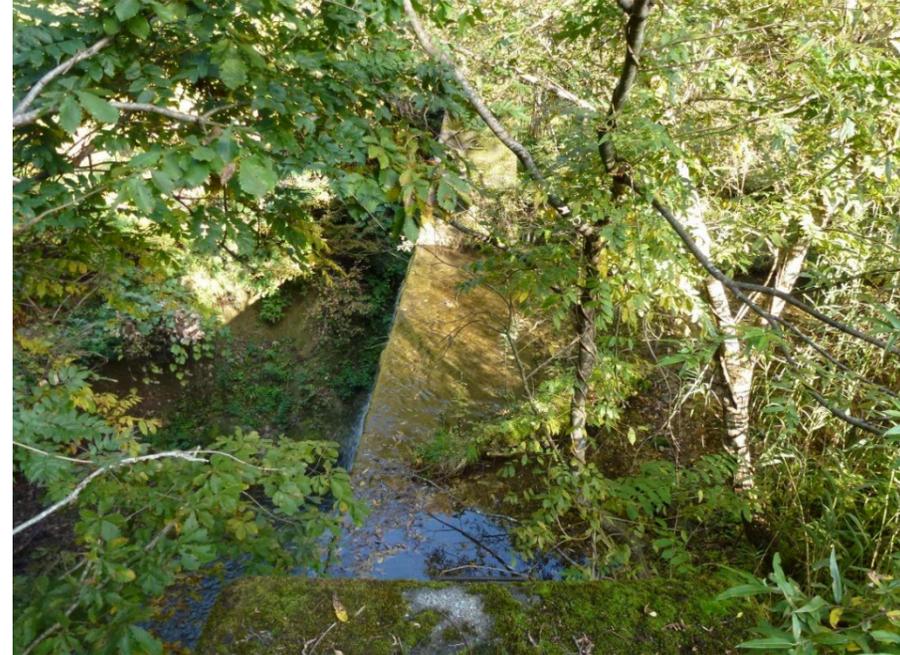
写真1 堰堤⑦。左岸袖部分の上流側は堆積物で埋まり、下流側は旧道と接しているため、穿孔するなどの堰堤工事においては上下どちら側からも容易に工事車両でアクセスできる。

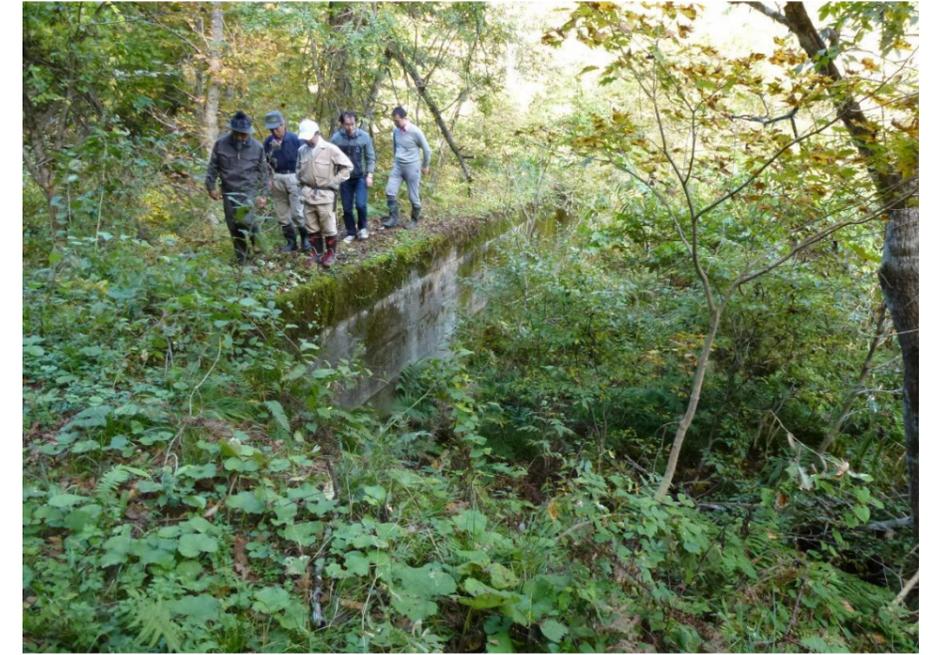
写真2 堰堤⑦左岸上流側。満砂状態の堆積物が安定した土壌を形成し樹木など植物が繁茂している。林道との標高差も1～2m程度で、工事車両進入路を容易に形成できる。取水するためには浚渫して導水路と小規模な池を形成する必要がある。

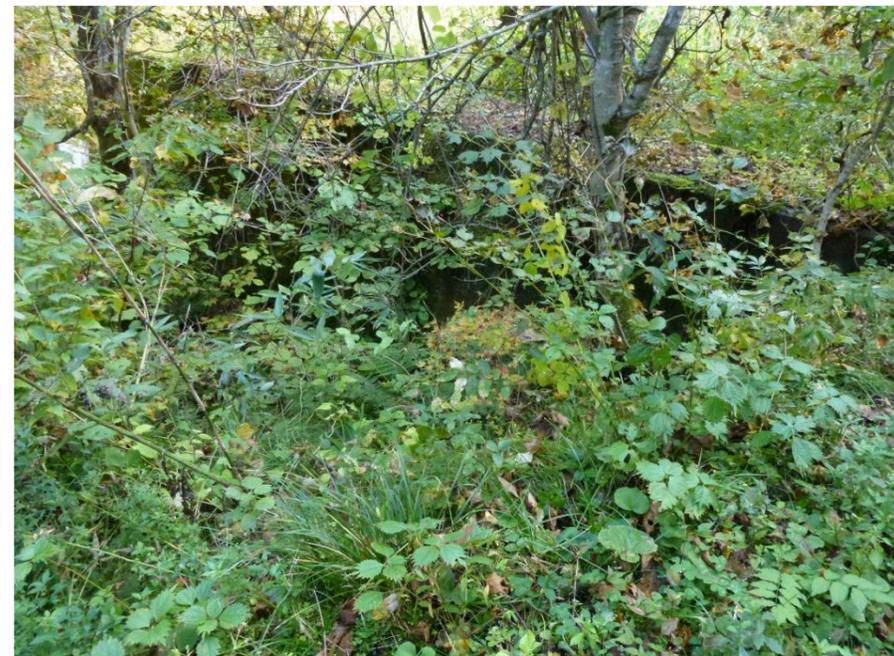
写真3 堰堤⑦左岸下流側。川辺に旧道が通っていたため、堰堤袖部も林道の2～3m下まで安定した地面があり、沈砂池兼上水槽を容易に建設できると予想される。

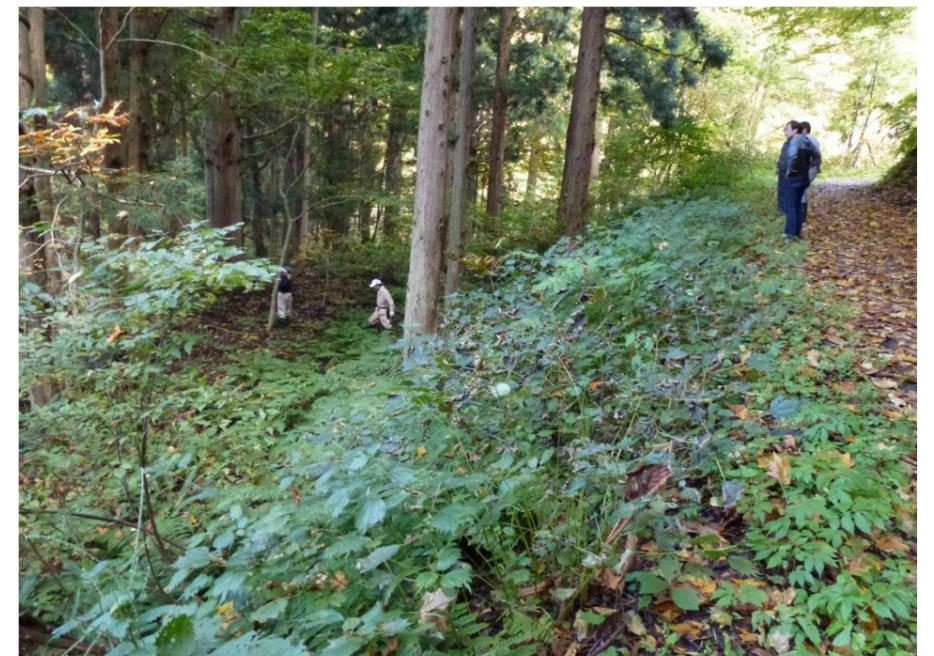
写真4 写真3の数十m下流側の状況。左側の2人が立っている場所が旧道である。工事車両の進入、沈砂池兼上水槽の建設、水圧管路の敷設に旧道を利用することで工事費を低減できると予想される。

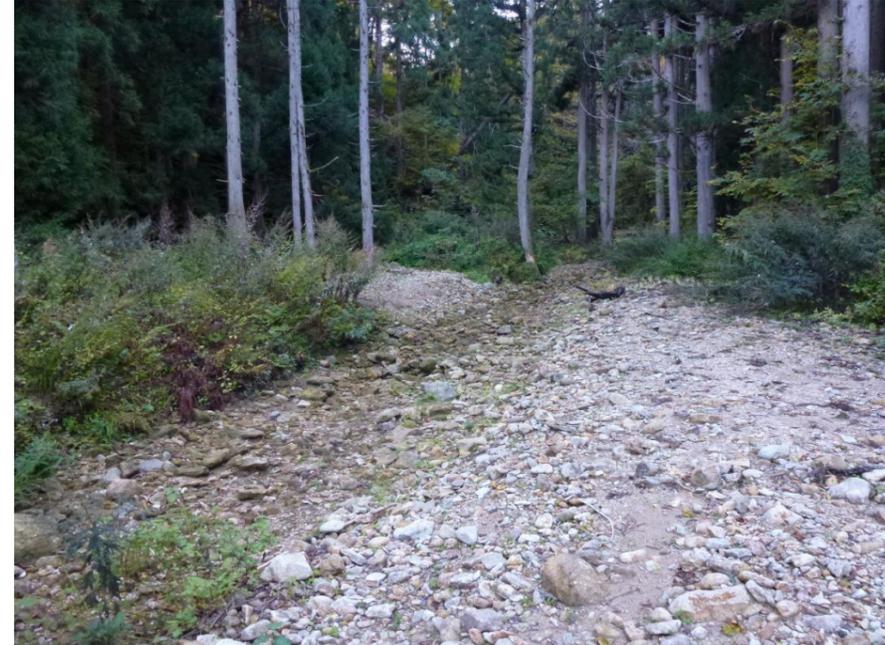
写真1 合流前の東沢。左下に向かって茶色がかった帯状の部分に水が流れている。白い堆積物は豪雨の際に流出した土砂で、この規模の土石流が発生することに注意が必要である。。

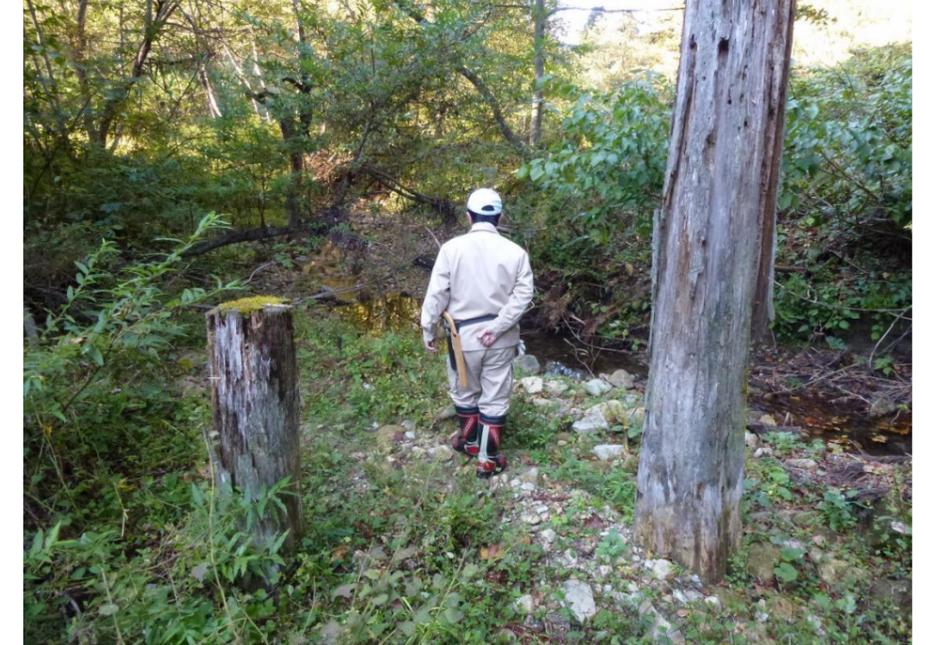
写真2 合流点から十数メートル上流の東沢。この付近の河川敷が平坦なのは堰堤⑦の影響であろう。氾濫原ではあるが写真のような樹齢数十年の木も生えている。

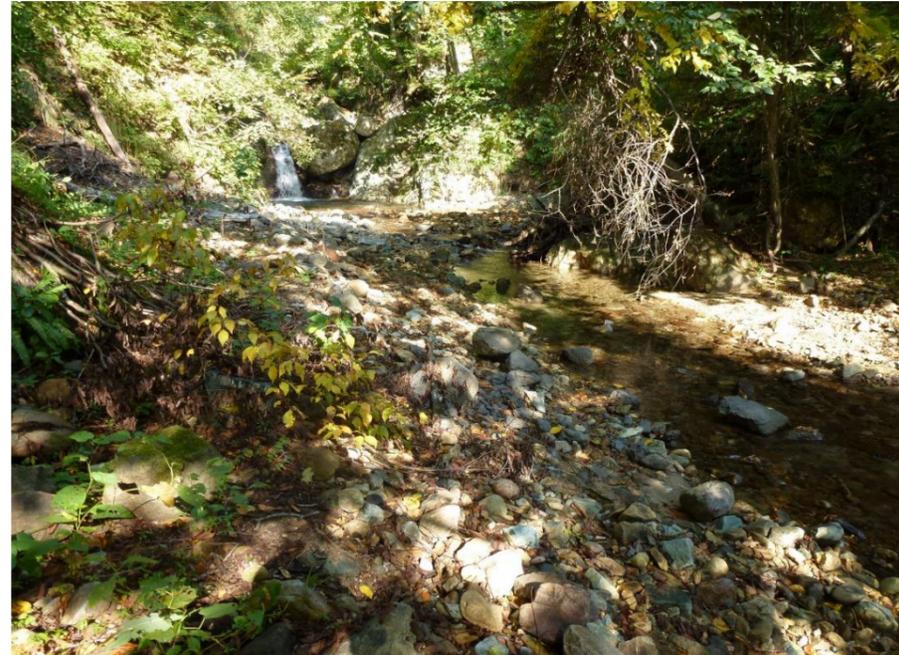
写真1 下流からアプローチできる最上流部。堰堤の影響で河床が平になっている。兩岸とも陰しく落石が多いので、この付近での取水は困難と判断した。

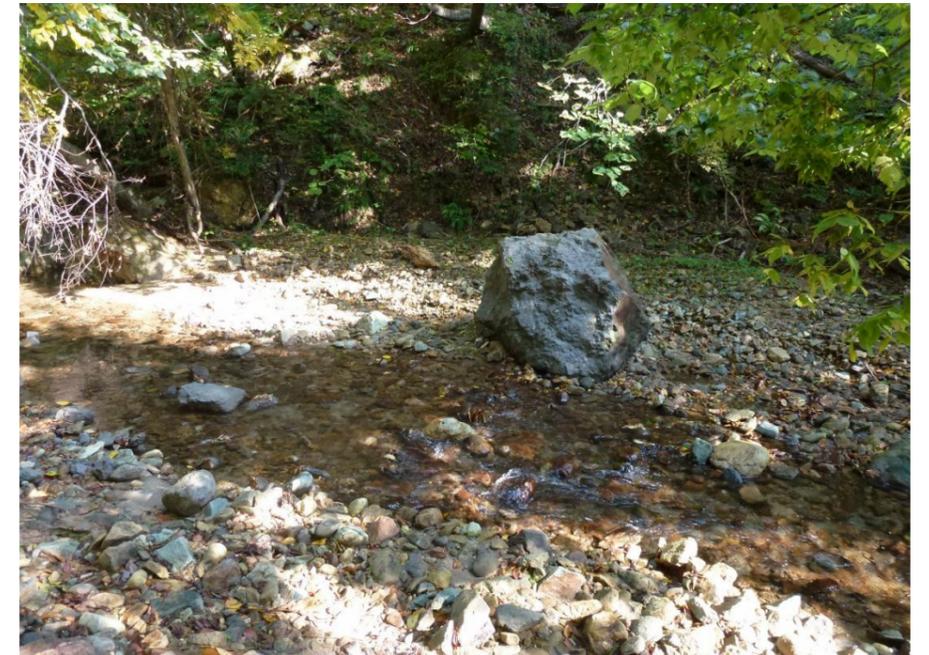
写真2 このような巨岩が転がっており、落石の激しさを推測させる。

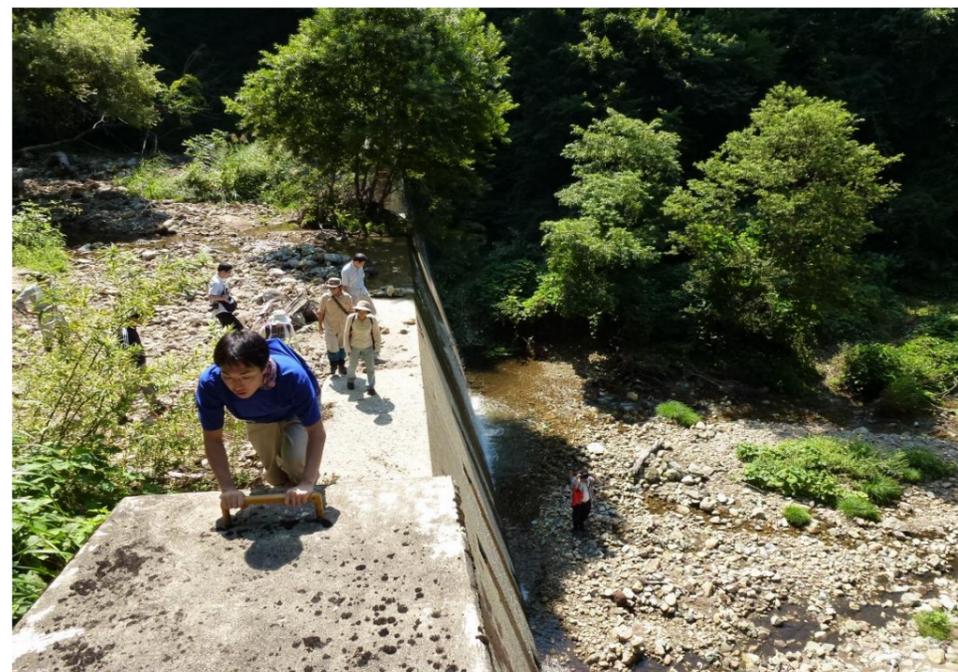
上：写真3 この堰堤の上流側（写真左）を浚渫し、堰堤に穿孔して取水することが考えられる。

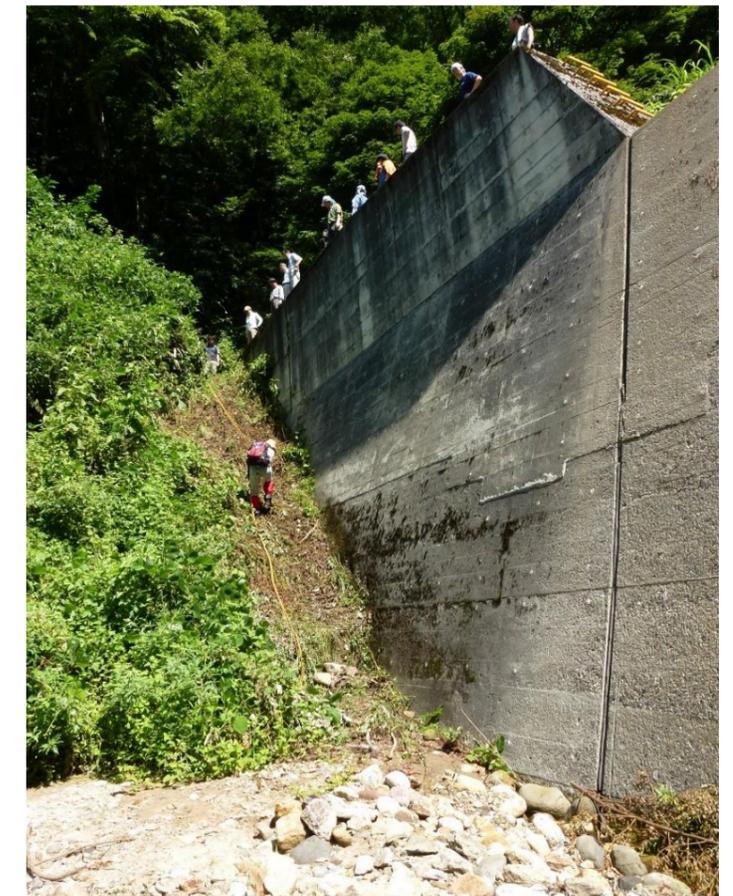
右：写真4 写真1～3の地点はこの堰堤の上であり、工事をする場合この堰堤を乗り越えるための工事道路を建設する必要がある。

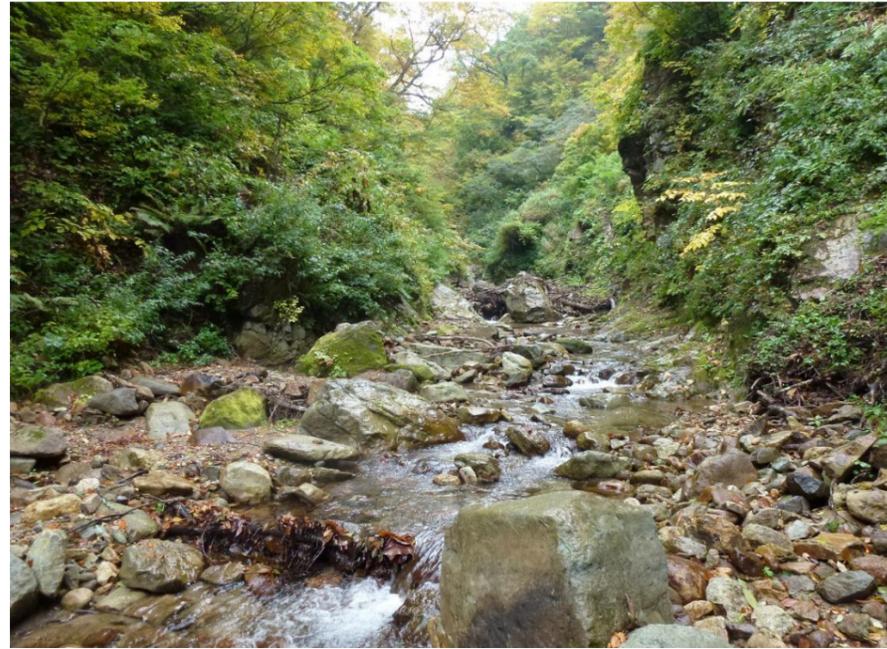
写真1 地点③付近の逆瀬川。深いV字谷を刻んでいて兩岸とも険しい。河川内に多数の岩が転がっており、落石の多さがうかがえる。

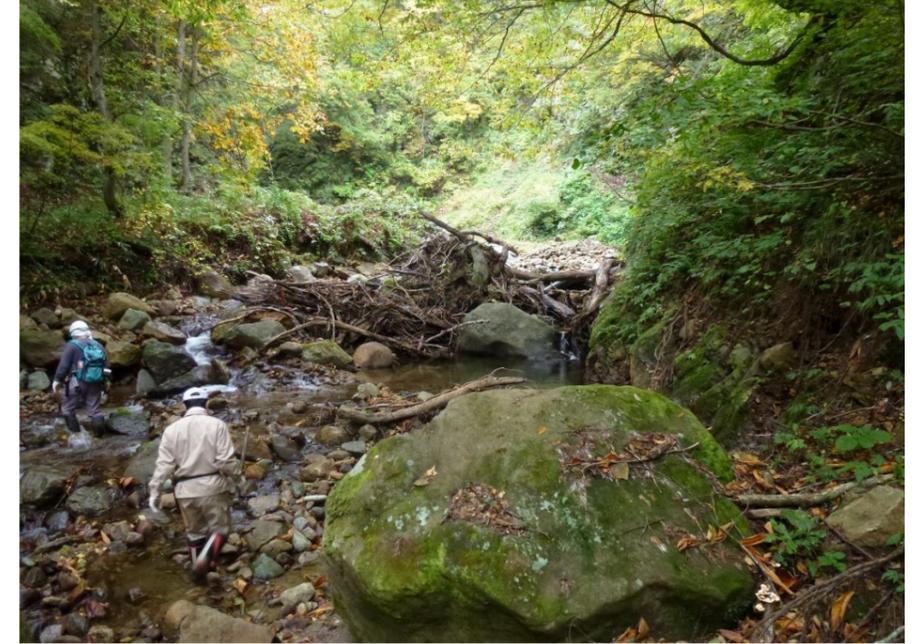
写真2 写真手前の大岩や中央付近の流木のように、落石や崩落の跡を随所に見ることができる。安定した取水は難しく、導水路も破壊されやすいと判断した。

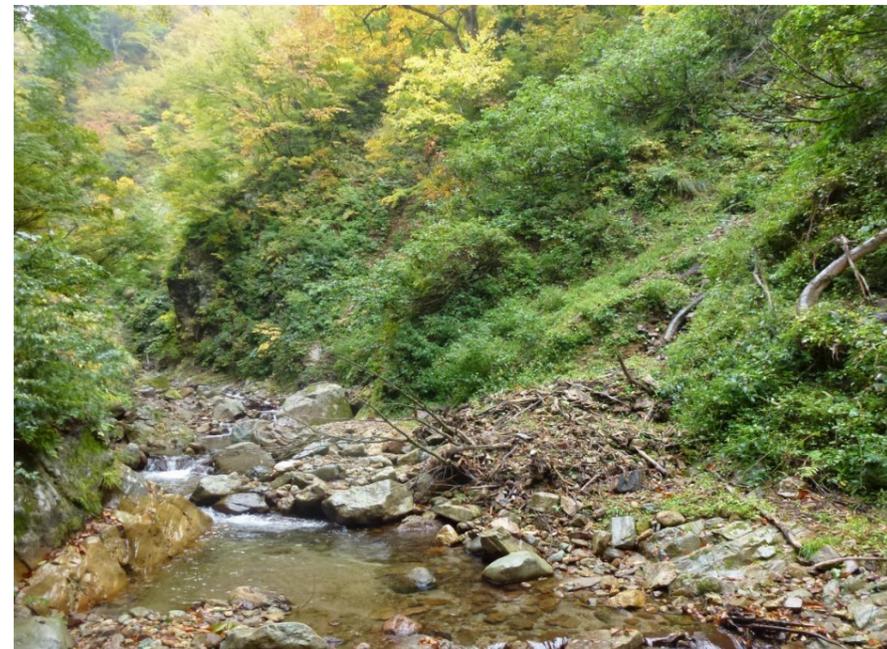
上：写真3 写真中央右より（左岸側）に崩落跡があり、多量の土砂が押し出されている。

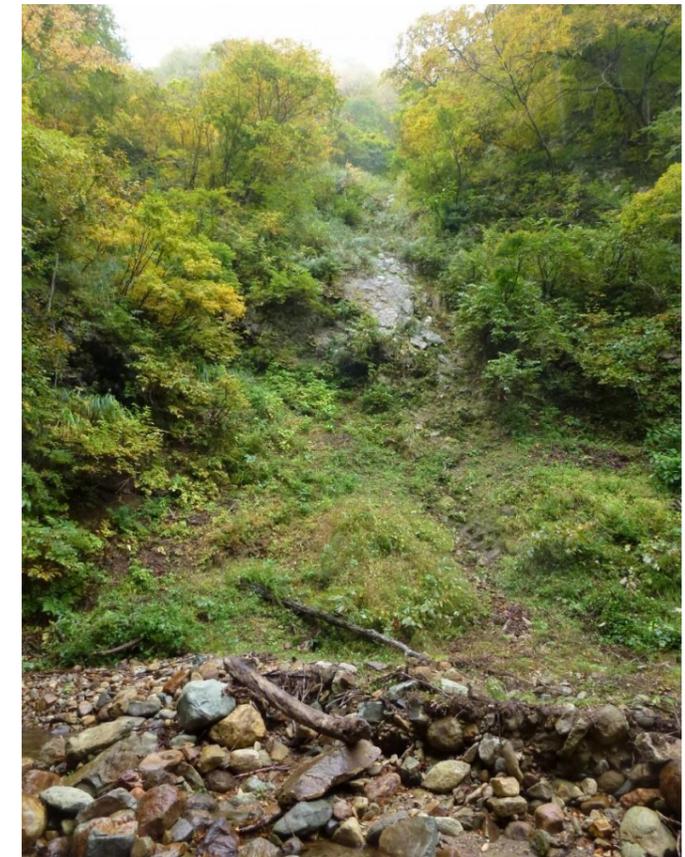
右：写真4 崩落跡を正面から。数十m上から崩れていることがわかる。

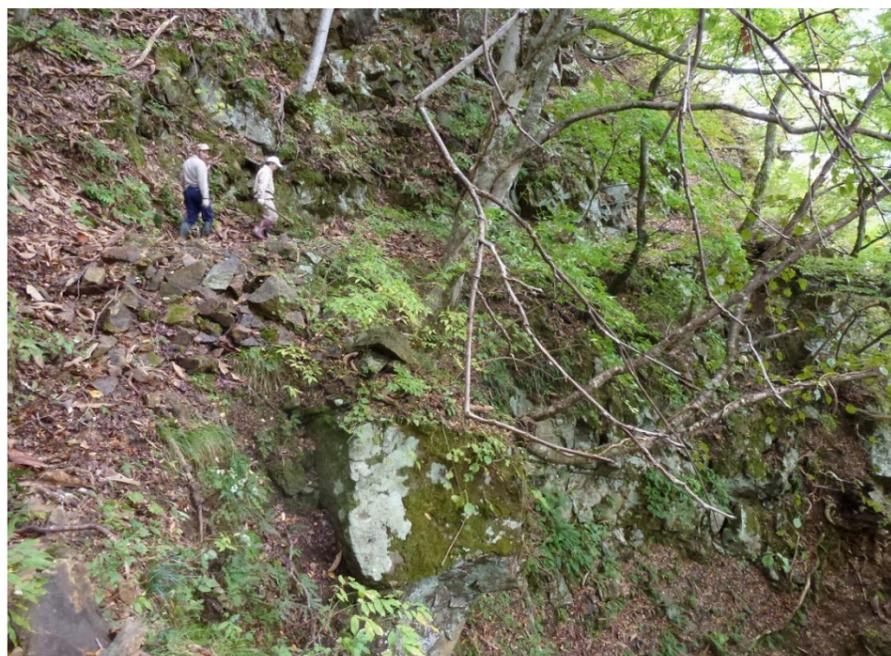
写真3 脆い変成岩のため、岩崩れの跡も多い。表土も露岩も崩れやすい  
ので、小水力発電の事業規模で工事を行うのは困難と判断した。

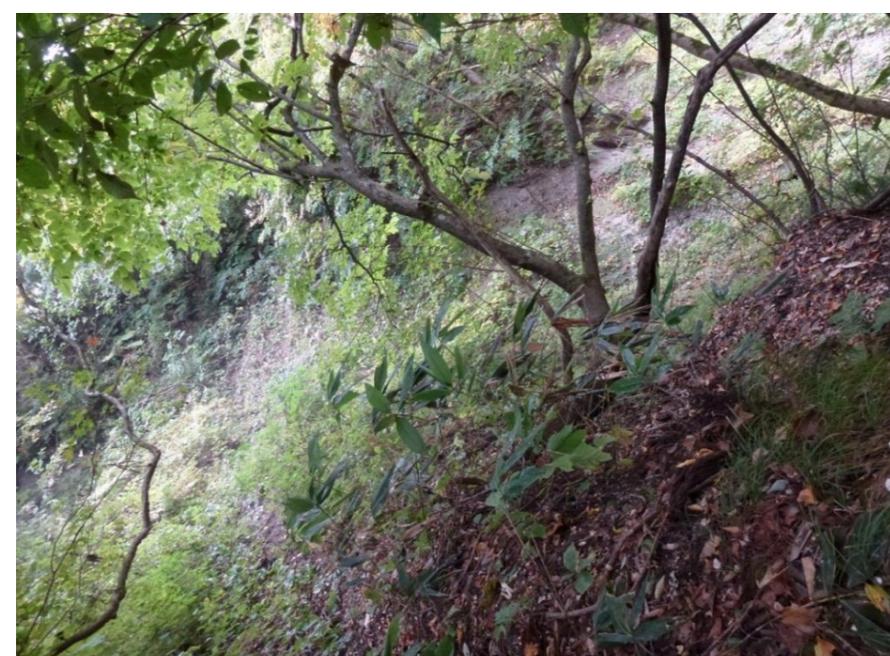
写真3 オーバーハングになっている岩場もある。

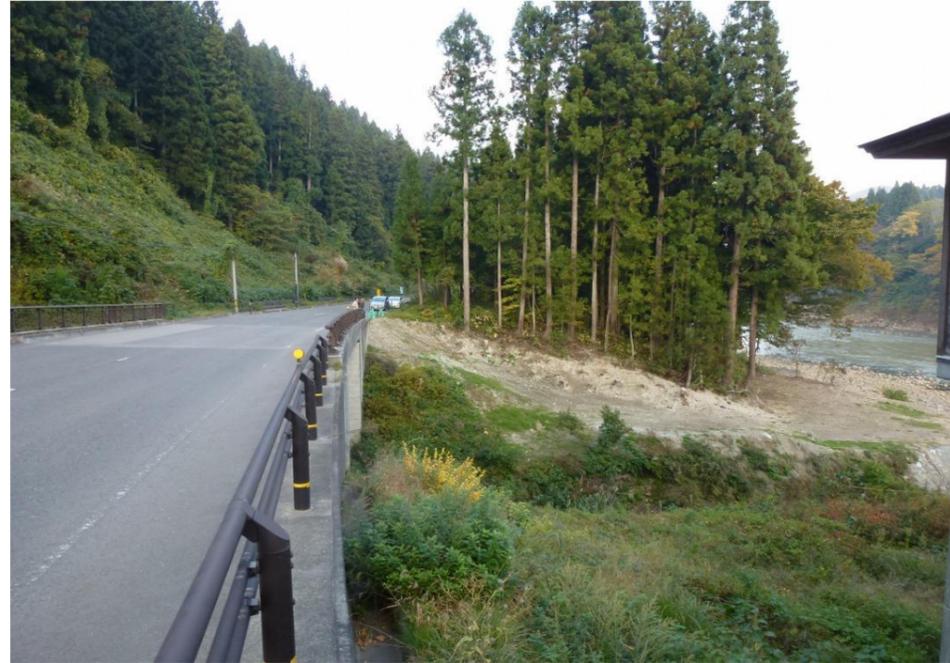
写真1 赤谷川対岸から地点①（発電所想定地点）を望む。2011年7月の大水害の際は橋までは冠水しなかったため、発電所想定地点は同程度の災害の際に冠水するかしないかのぎりぎりの標高である。同程度の水害がない限りは問題ないと考えられる。

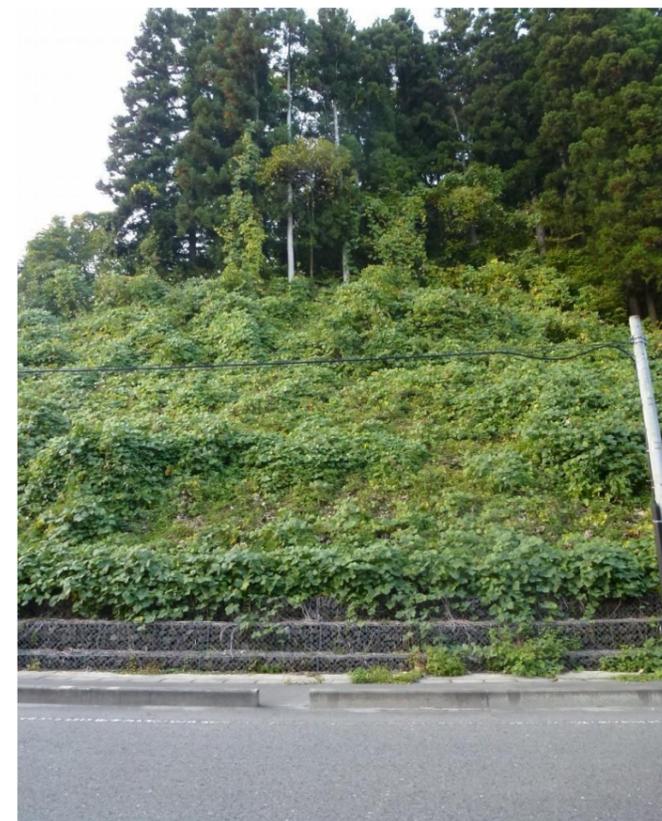
写真2  
写真1のカーブミラー付近を下から見上げる。傾斜は緩くはないが安定した斜面であり上下に道路があることから、工事に大きな支障はないと予想される。
