別図Ⅱ-1 入山沢検討区間全体図

別図Ⅱ-2 ルート想定図

別図Ⅲ-1 逆瀬川検討区間全体図

別図IV-1 赤谷川検討区間全体図

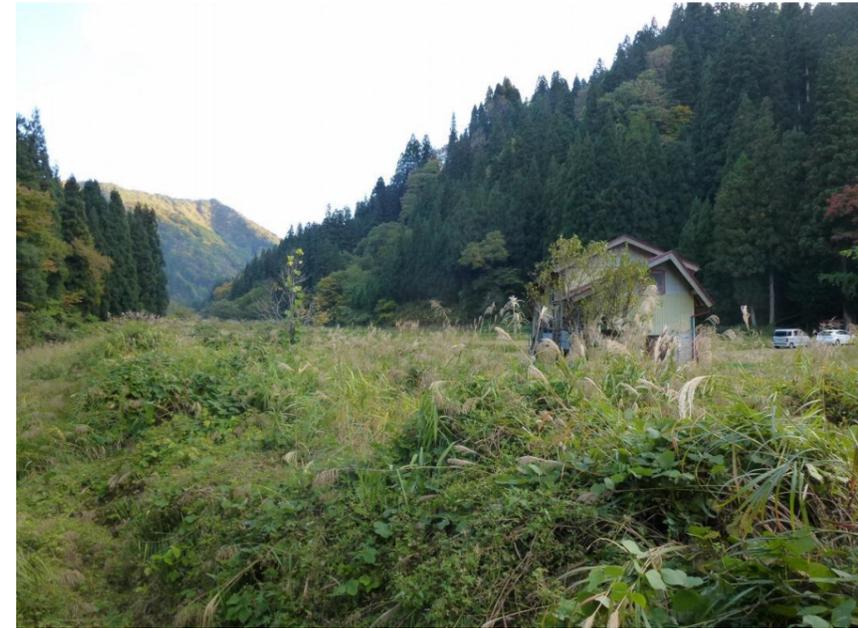
写真1 正面の小屋の周辺の川辺に建設することを想定した。

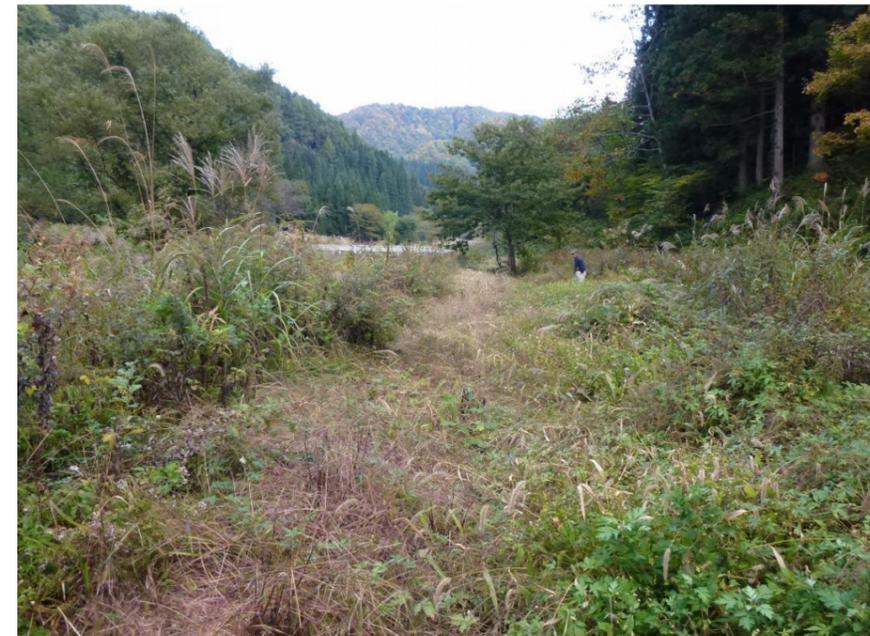
写真3 写真2とほぼ同じ地点から上流側を望む。谷が狭くなり、右手の尾根沿いの道路が川と接して上流へと向かう

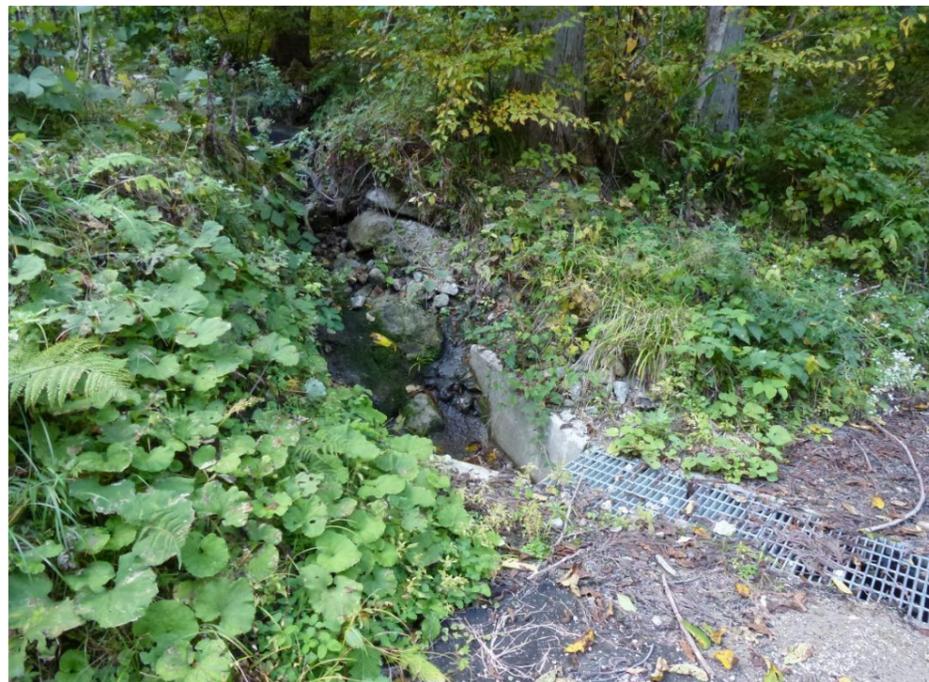
写真3 写真2の地点を拡大したもの。

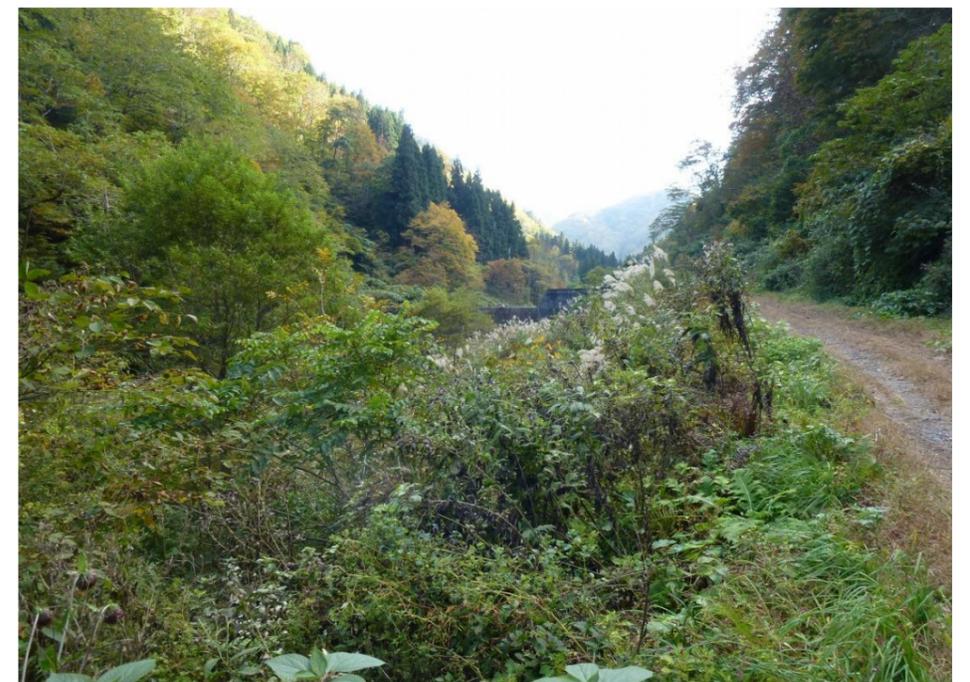
写真4 堰堤⑥を遠望する地点。

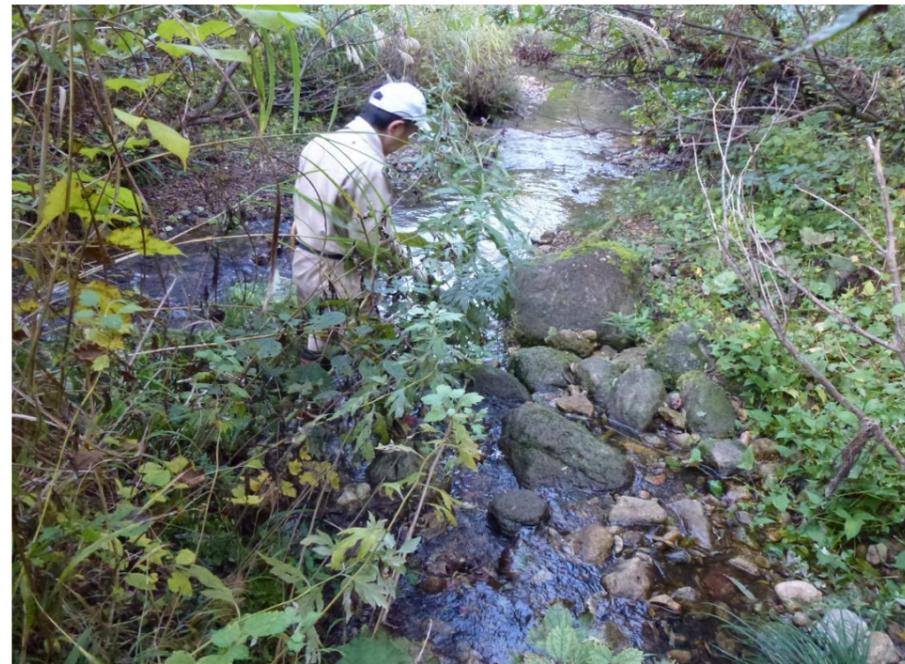
写真3 入山沢本流（西沢／左）と東沢（右）の合流点を上流側から望む。

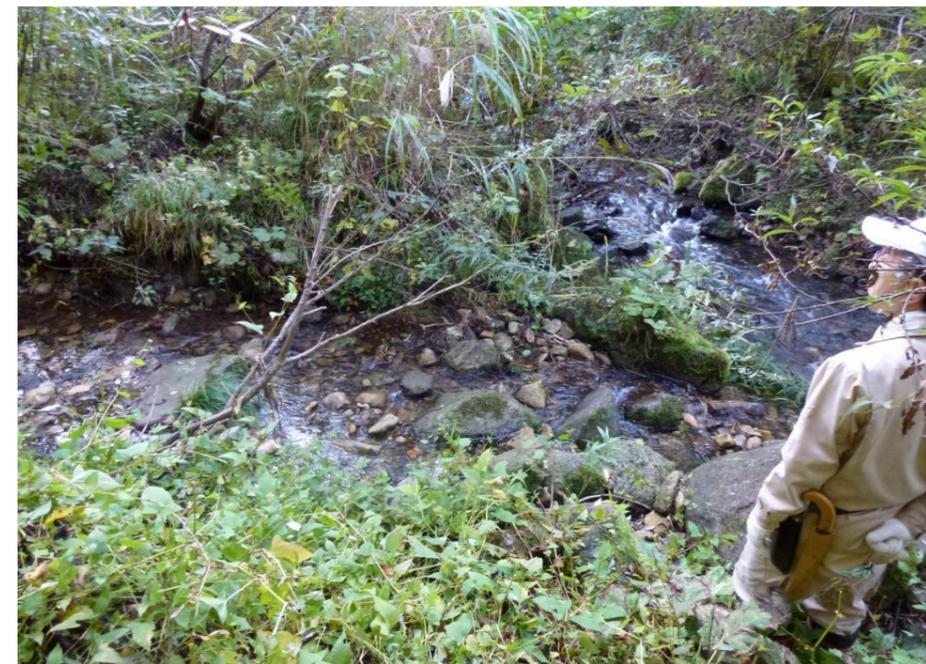
写真4 写真3と同じ合流点を下流側から望む。この付近一帯は氾濫原であるが、藪になっている。

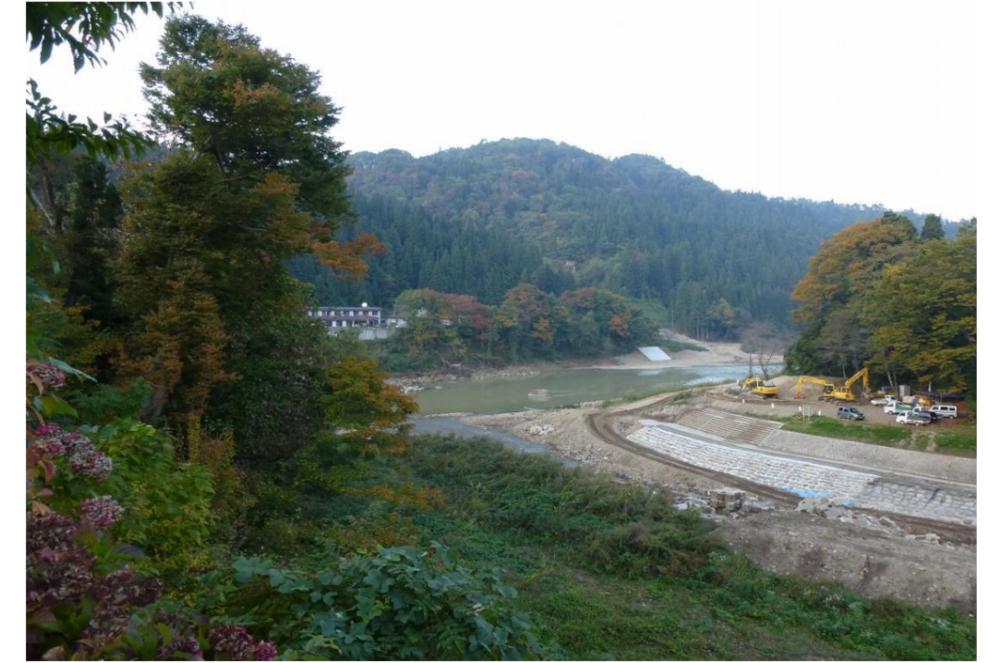
写真2 発電所想定地点付近から只見川本流を望む。

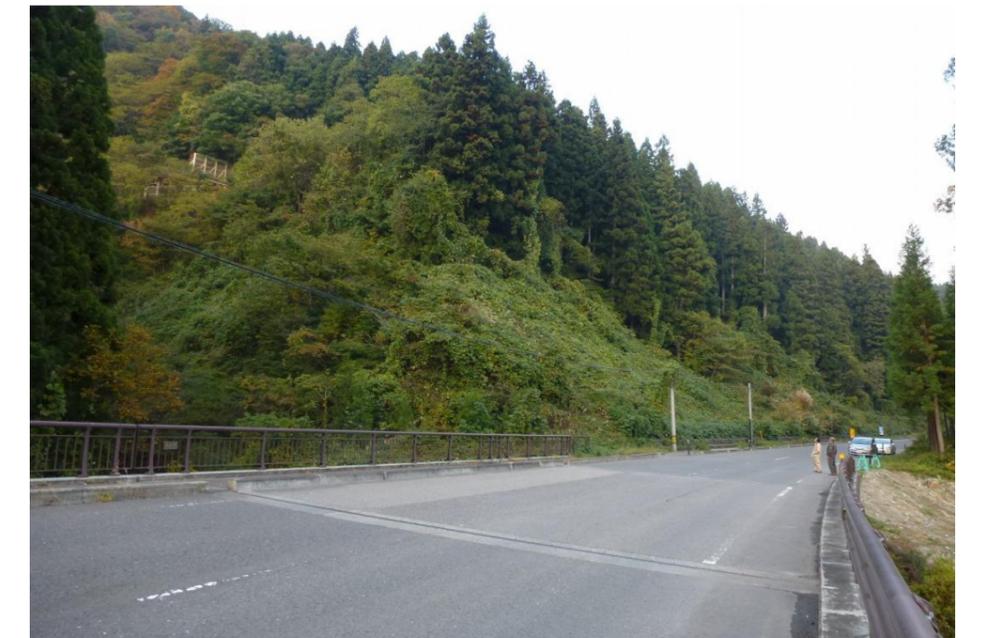
写真4 水圧管路は画面左上に見える町道沿いを通し、正面の斜面に沿って右方向にある発電所に導く想定である。

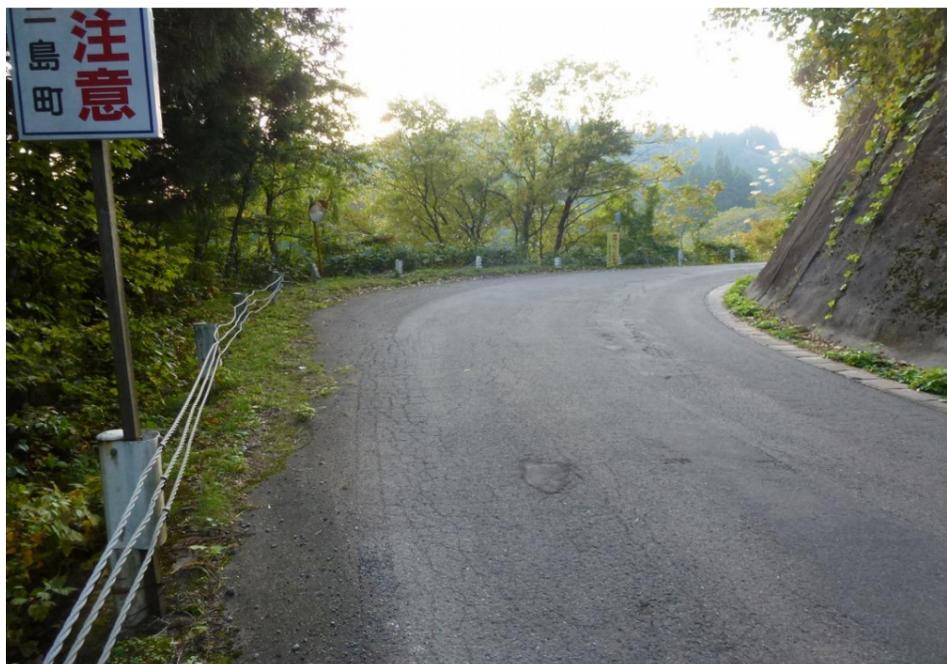
写真1 書面に小さく見えるカーブミラーの付近まで水圧管路を道路埋設し、左の斜面を発電所に向かって下ろす想定である。

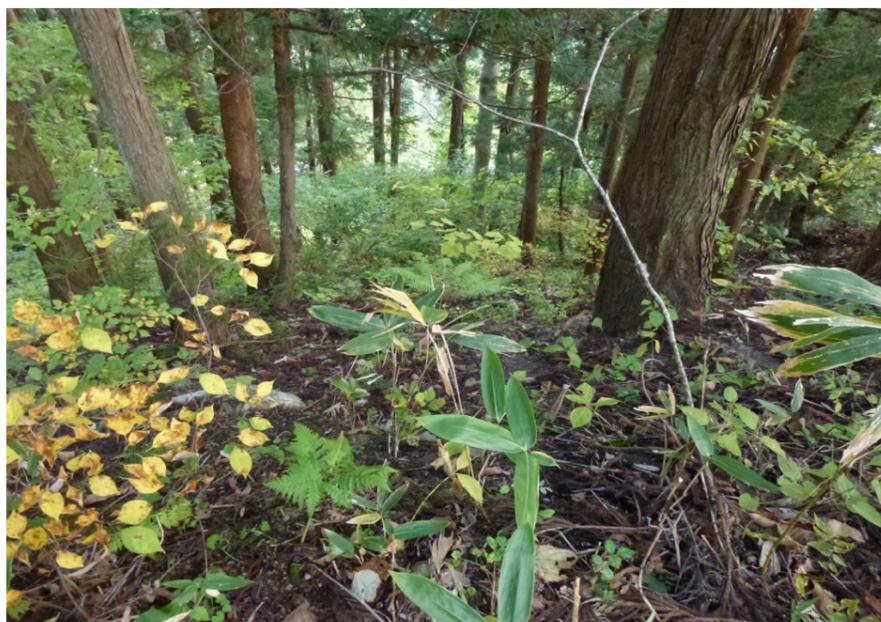
写真3 写真1のカーブミラー付近から下の国道方向を見下ろす。ほぼこのルートに水圧管路を通す想定である。

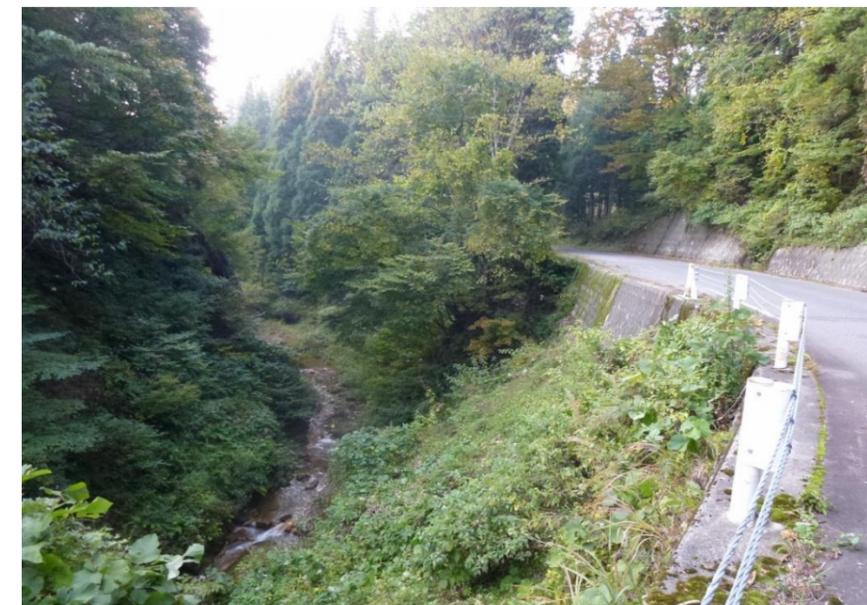
写真4 カーブミラー付近から上流方向を望む。この町道に水圧管路を埋設する想定である。

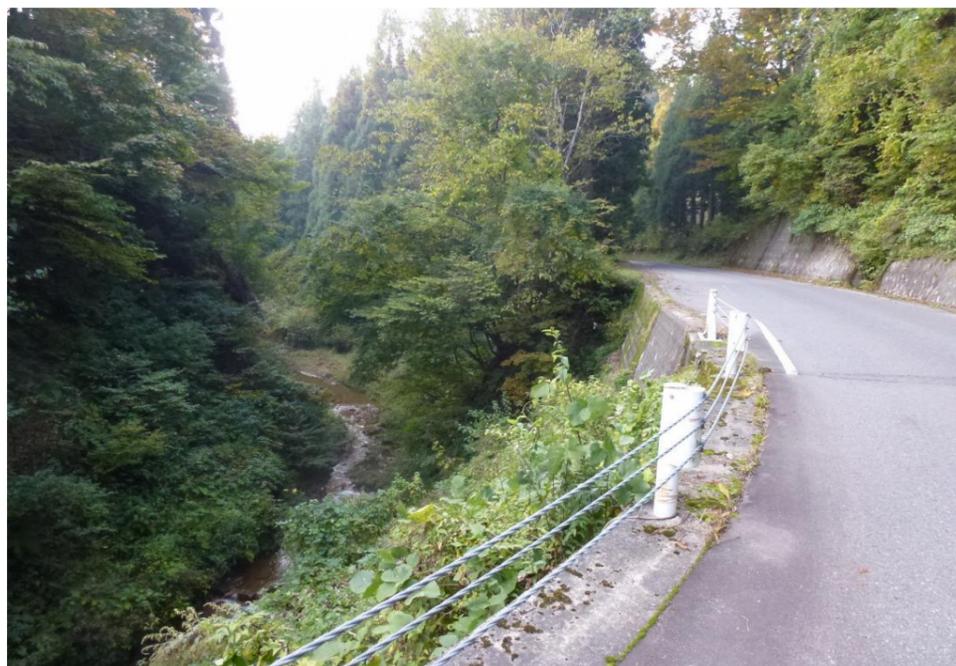
写真1 地点④付近から上流側の町道を望む。この道路下に水圧管路を埋設する想定である。

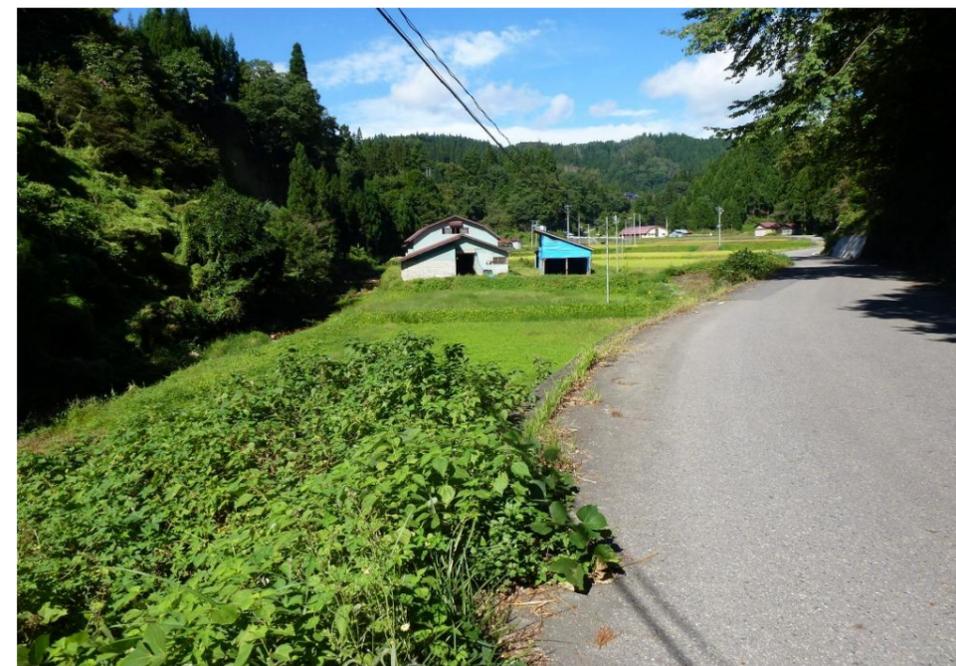
写真2 地点⑤付近から取水口想定地点方向を望む。水圧管路は畦の下などに埋設し、この付近から町道に埋設する想定である。

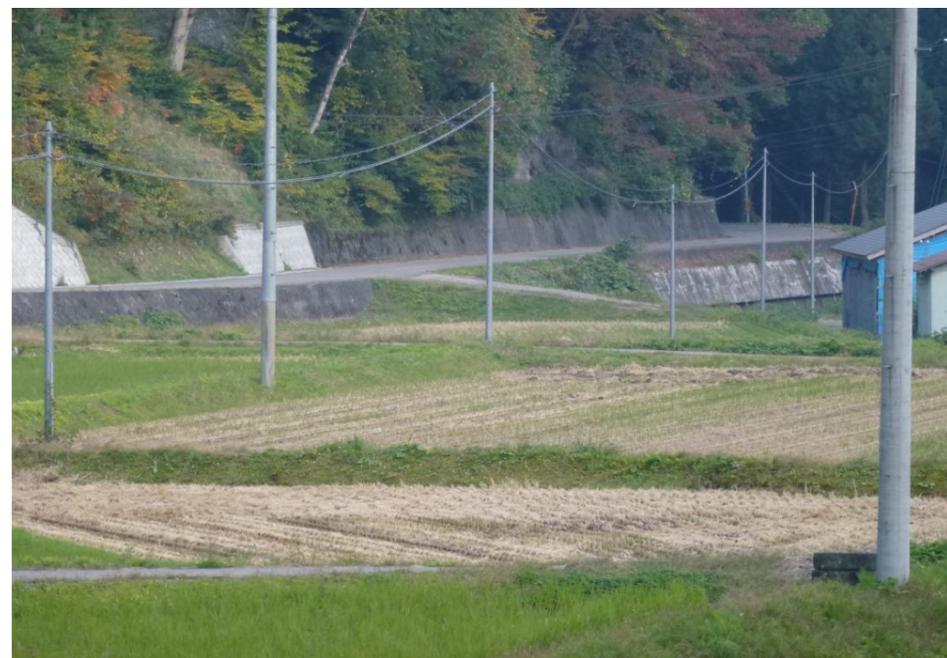
写真3 取水口建設想定地点付近から町道を遠望する。写真右端のカーブ付近で町道下に水圧管路を入れる想定である。

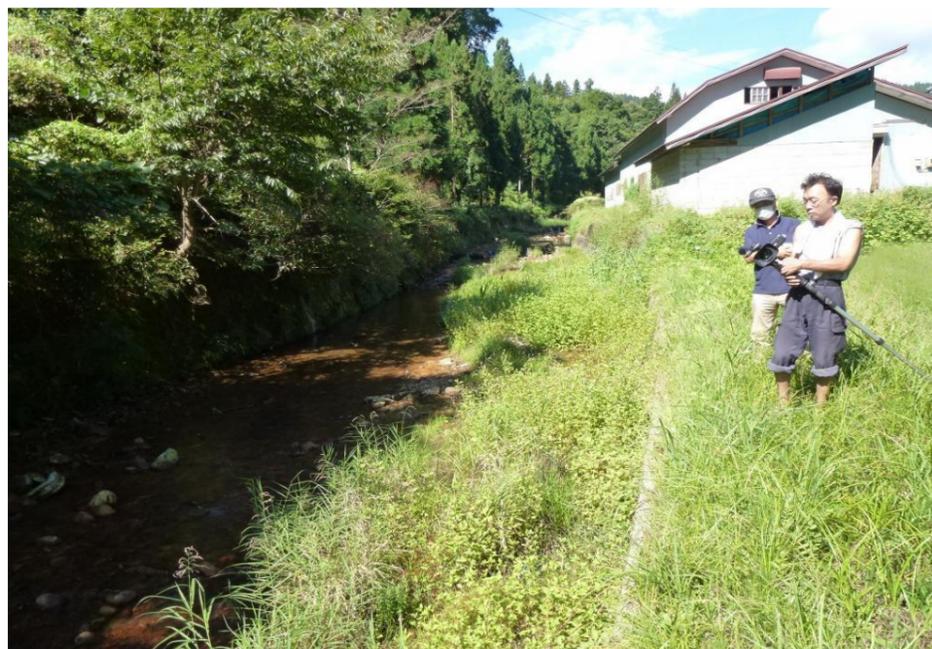
写真1 取水口建設想定地点付近を下流側から遠望。右上に見える牛小屋より上流側で取水し、水圧管路は牛小屋と川の間から写真撮影地点付近を通して町道に回すことを想定している。

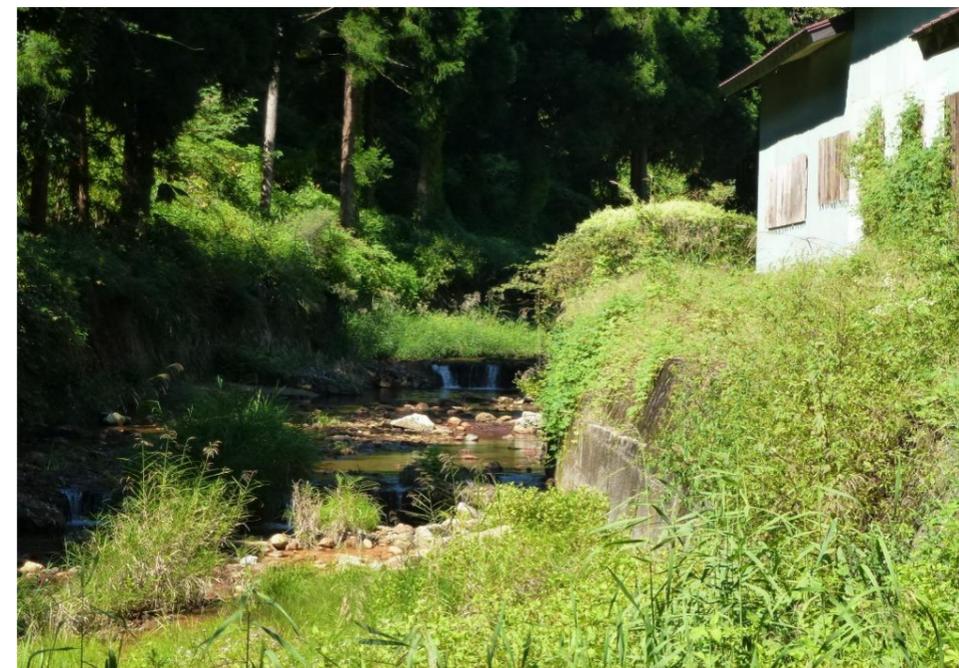
写真2 写真に写っている堰の付近で取水することを想定している。右側に写真1と同じ牛小屋。

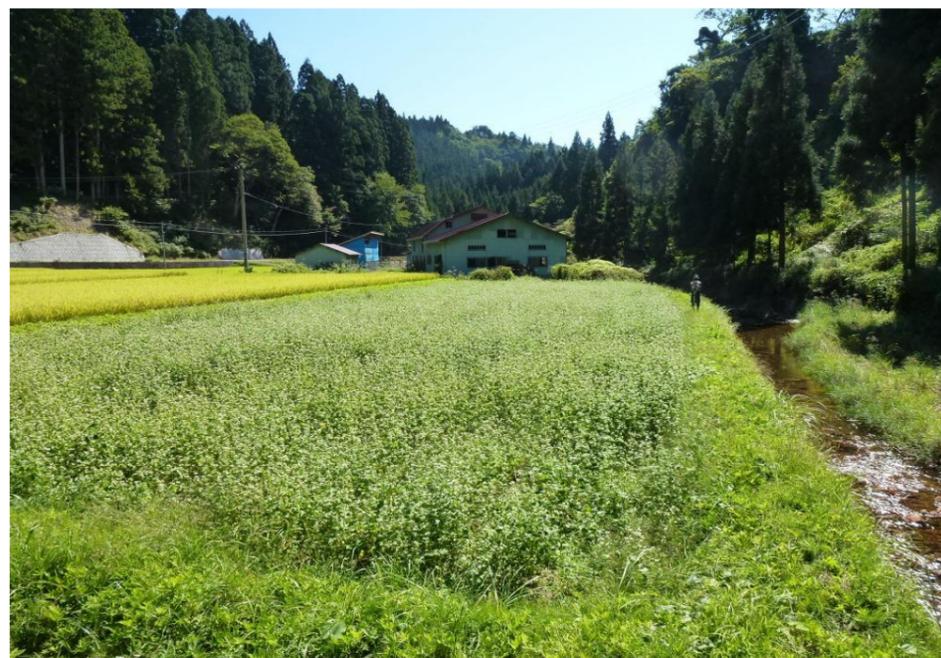
写真3 取水想定地点を上流側から遠望。写真1・2の牛小屋が正面に見える。

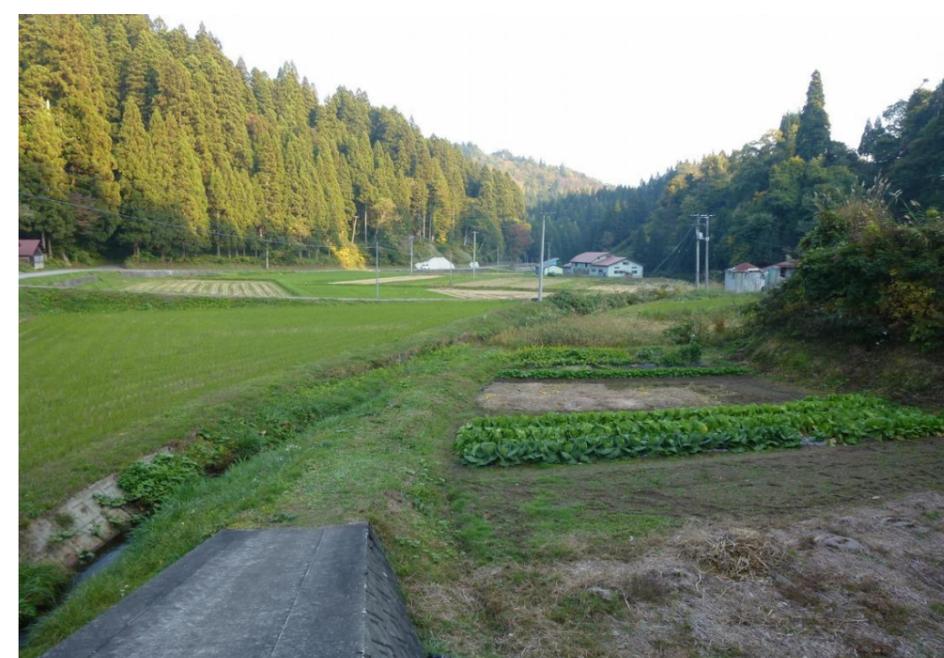
写真4 写真3よりさらに上流側から、この付近の水田を一望。
